INSTITUTO SUPERIOR DE ENGENHARIA DE LISBOA
Departamento de Engenharia Civil
ISEL

Reabilitação, Demolição com Reconstrução de Edifícios, nos Bairros Históricos de Lisboa

Dissertação para obtenção do grau de Mestre em Engenharia Civil na Área de Especialização
de Edificações

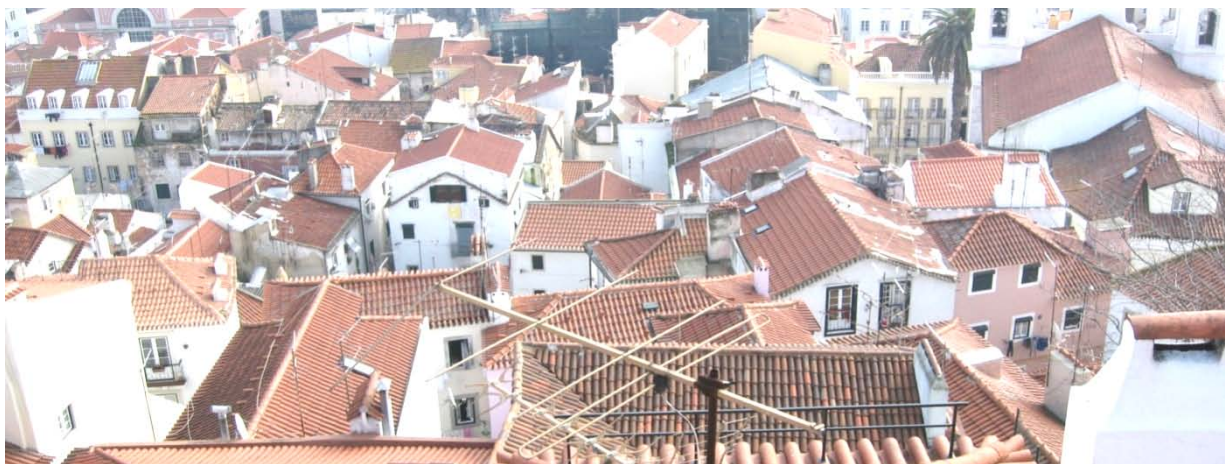
Figura 2.15: Edifícios antigos do bairro de Alfama

Nesta dissertação, o conceito de edifício antigo é aquele que foi construído antes do advento do betão armado, como material estrutural dominante, recorrendo a materiais e tecnologias tradicionais para a construção dos diferentes elementos constitutivos.

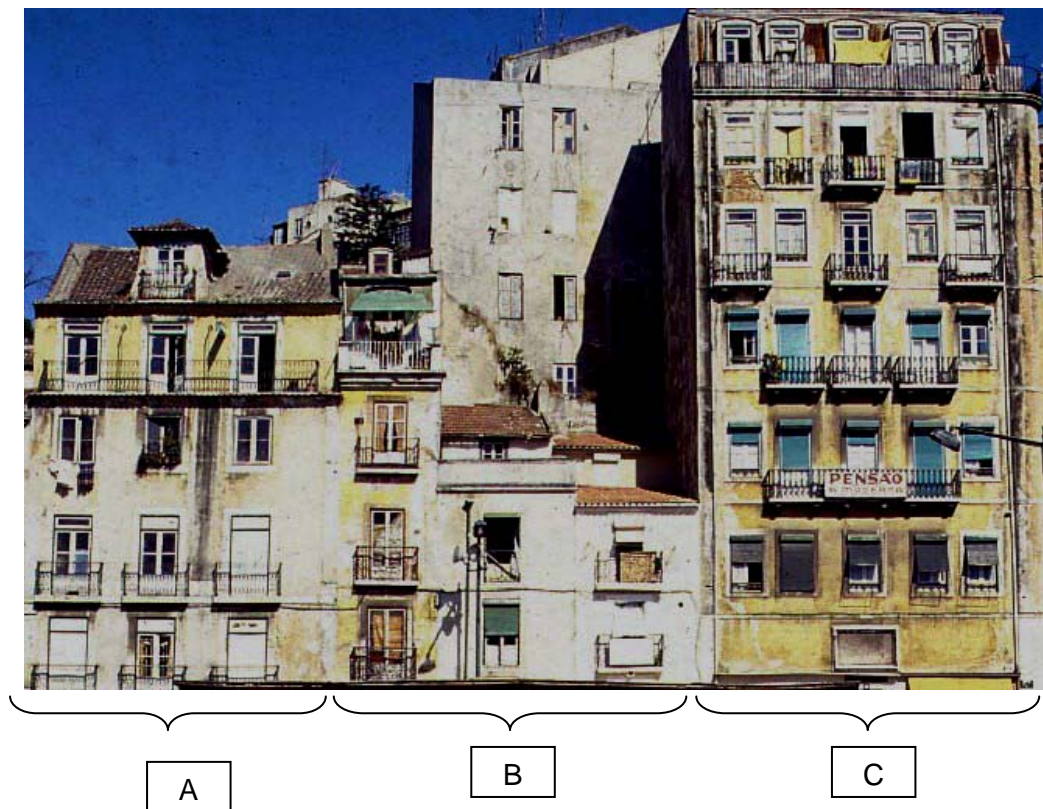
Figura 2.16: **A:** Edifício Pombalino; **B:** Edifícios Pré-Pombalinos; **C:** Edifício Gaioleiro

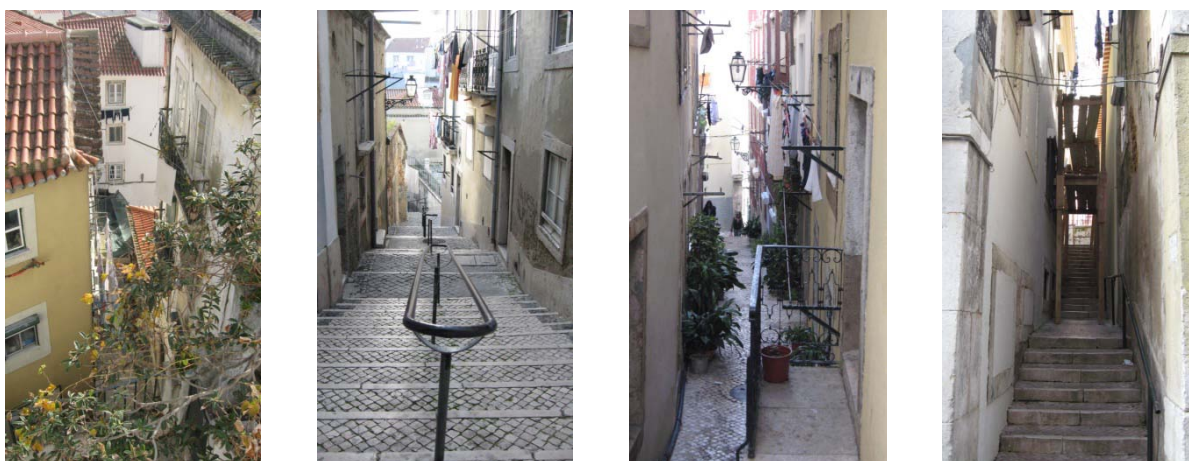
Figura 2.19: Acessos condicionados na freguesia de Santo Estevão - Alfama

Por outro lado, nas áreas históricas, os acessos são, na maioria dos casos, de reduzida largura, o que facilita a propagação, em caso de incêndio, aos edifícios fronteiros (Figuras 2.19 e 2.20).

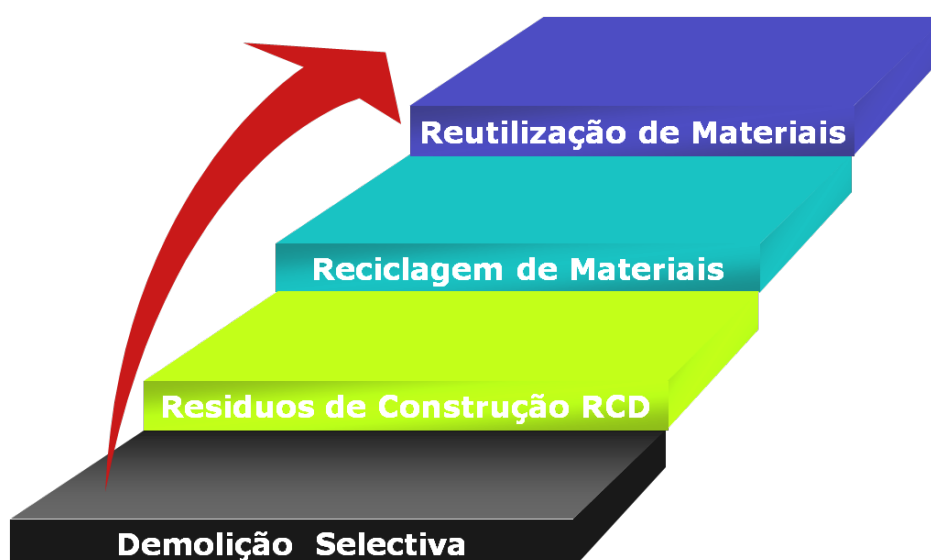
Figura 2.21: Demolição selectiva, reciclagem e reutilização de materiais

A Figura 2.21 ilustra as importantes fases a considerar.

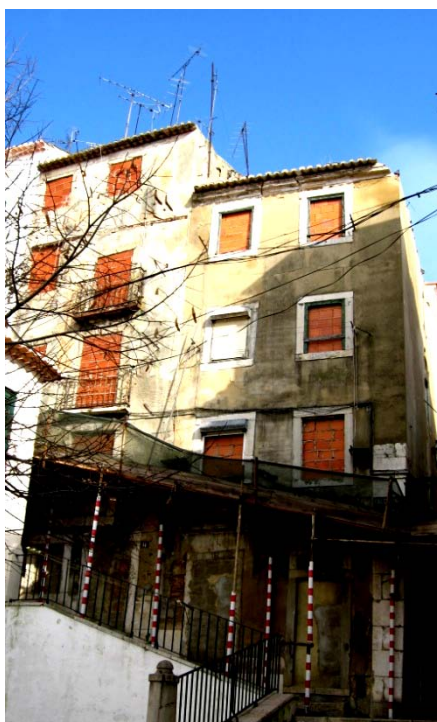
Figura 3.3: Fachadas principais dos edifícios n.ºs 14/16 e 10/12, a partir do Largo da Calçadinha de Santo Estevão

Em relação à envolvente, o edifício n.º 10 a 12 encontra-se inserido no gaveto do quarteirão, confinando a Sul e Poente com a via pública e a Norte e Nascente com edifícios de habitação.

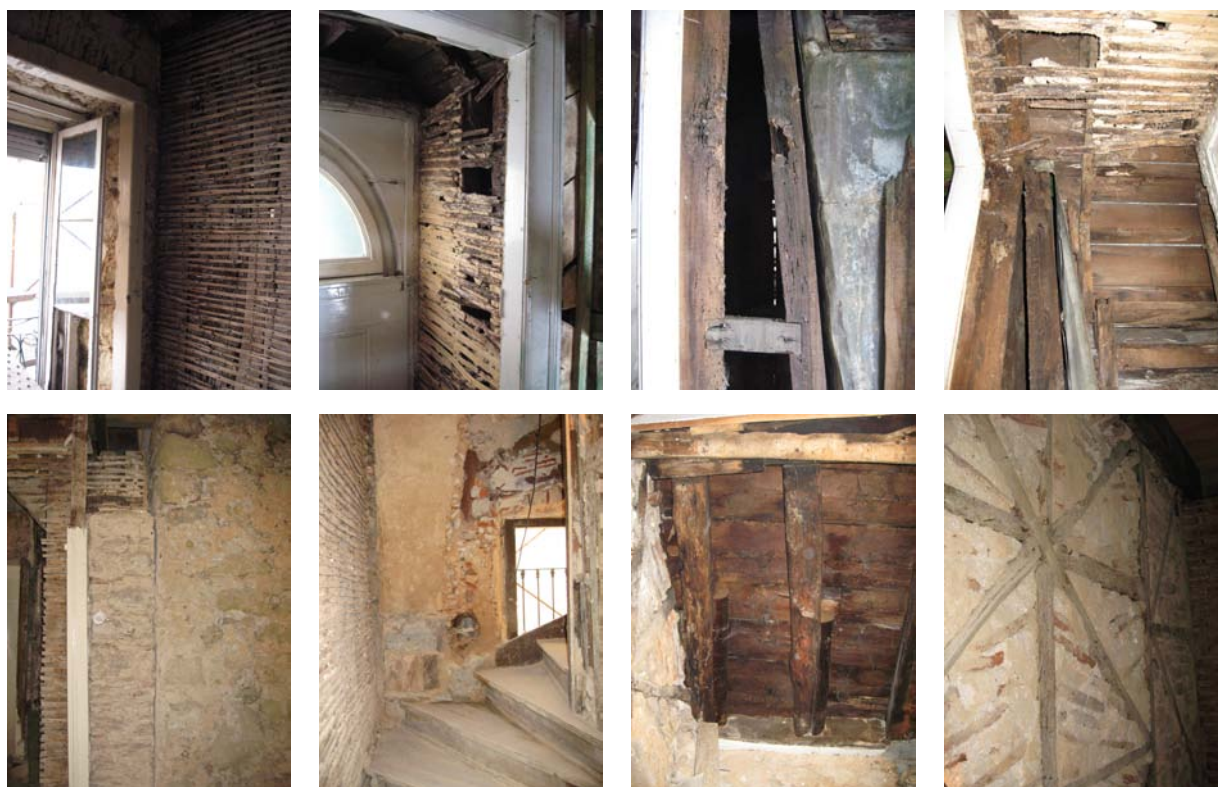
Figura 3.4: 1. Parede interior em tabique 2. Zona junto a vão exterior com madeiras apodrecidas 3. Vão com revestimento exterior em zinco 4. Elementos em madeiras 5. Alvenaria de pedra irregular com acrescento lateral em tijolo envolvidas com argamassas 6. Zona das escadas em madeira 7. Pavimentos em madeira 8. Parede com Cruz de Santo André

Para ilustrar a análise interior do edifício, são apresentadas fotografias de forma a retratar as características dos materiais e soluções construtivas (Figura 3.4).

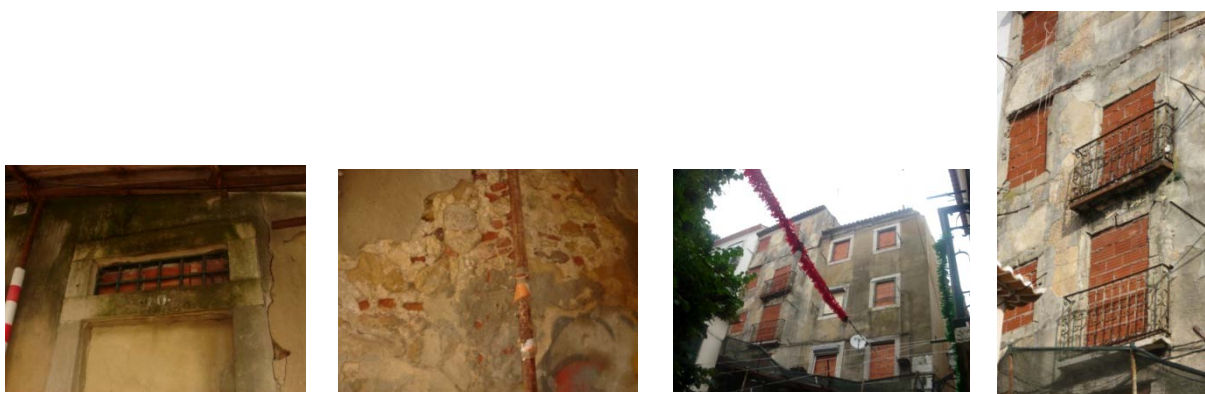
Edifício com os números 14 a 16: Existência de fissuras e fendas na fachada principal. Os rebocos das paredes das fachadas encontram-se em desagregação. As cantarias dos vãos encontram-se de um modo geral fracturadas. Na fachada principal visualiza-se, ao nível do 2.º andar, uma grande parte da parede, que se encontra desaprumada e, junto à bacia da varanda, verifica-se uma intensificação das fendas diagonais. Destaque para a ausência de cantarias nos pisos superiores, para o desenho das guardas, em ferro forjado e para as duas bacias da varanda. Os vãos encontram-se emparedados. (Figura 3.5)

Figura 3.5: 1. Fendas junto da porta com o n. 10; 2. Degradação dos rebocos; 3. Deformação das fachadas
4. Vãos emparedados das fachadas e ausência de cantarias

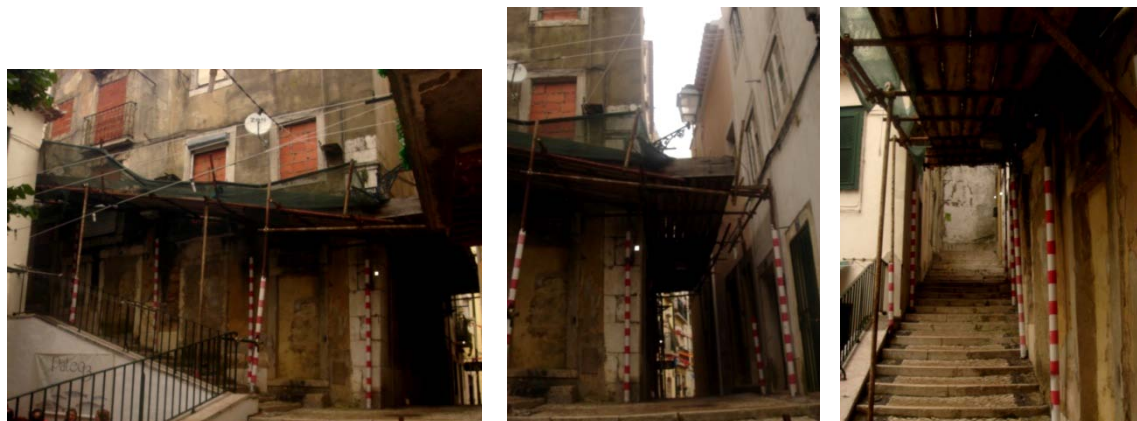
A protecção colocada na via pública, entre o piso térreo e o primeiro piso, ladeando as duas frentes dos edifícios, foi motivada pela ameaça de queda não controlada de fragmentos (cimalha, beirado e fachada) para a via pública, de forma a salvaguardar as pessoas que circulam. (Figuras 3.6 e 3.7)

Figura 3.6: Protecção colocada na via pública entre o piso térreo e o primeiro piso

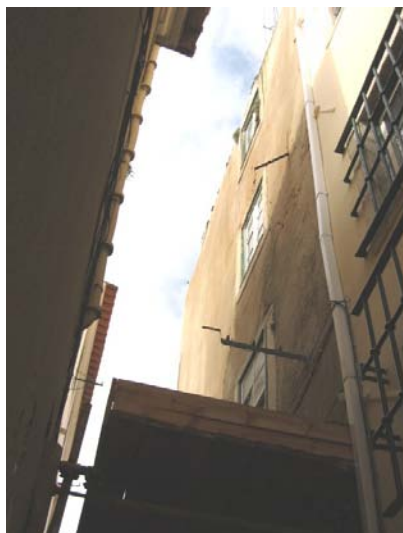
Figura 3.8: Janela de guilhotina no primeiro andar, visível na fachada lateral do edifício com o nº 10.

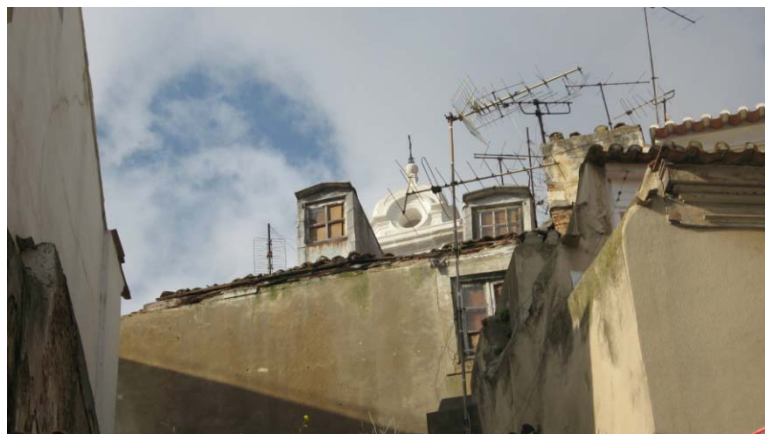
Edifício com os números 10 a 12 – Composta por duas águas, apresenta uma cimalha associada a um beirado simples, onde é visível, também, o colapso de parte significativa da cimalha e cobertura. Observa-se a existência de duas trapeiras revestidas em zinco, com desenho simples, que se julga terem sido acrescentadas no decorrer da utilização deste edifício. A cobertura provisória que se observa foi instalada para evitar a infiltração de águas pluviais. É visível a falta de telhas, apresentando-se os beirados com algumas telhas partidas. A estrutura encontra-se com grandes deformações e em muito mau estado, o que possibilita infiltrações no sótão (Figura 3.9).

Figura 3.9: Trapeiras revestidas a zinco na cobertura do edifício com o n.º 10.

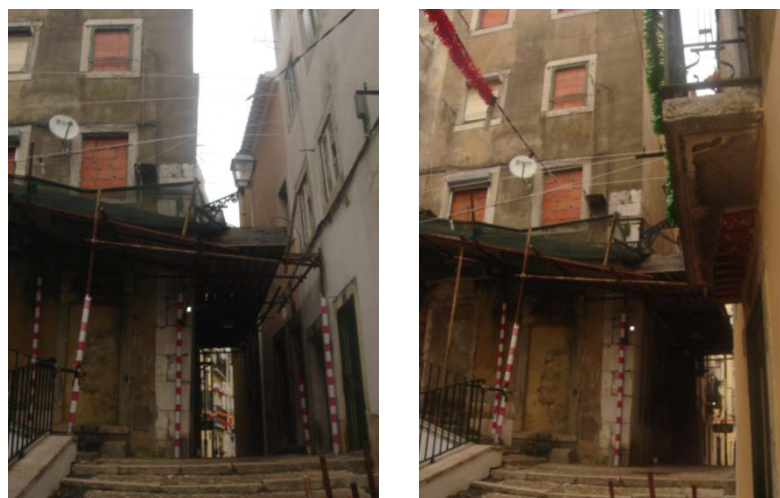
Figura 3.10: Cantarias de pedra que limitam os vãos do edifício com o n.º 10/12

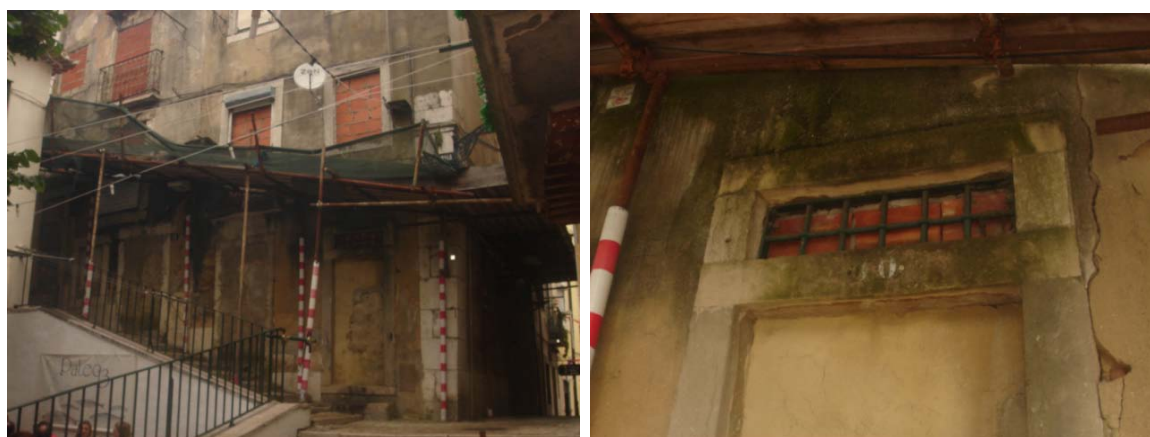
Figura 3.11: 1. Cunhal em pedra até ao nível do primeiro piso; 2. Pormenor da bandeira da porta com o n.º 10, separada por elemento pétreo e com gradeamento

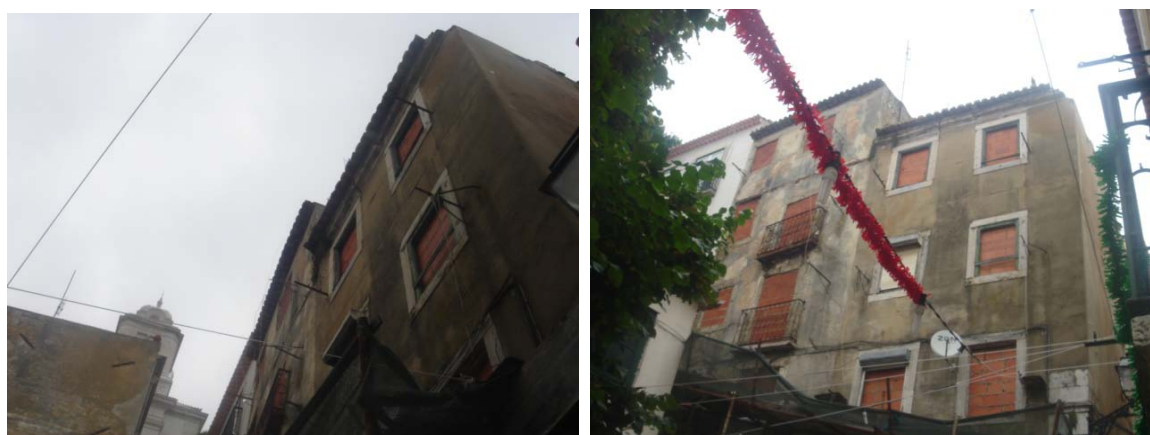
Figura 3.12: 1. Beirado de telha de canudo com cornija moldurada do edifício com o n.º 10 a 12; 2. Bacias das varandas das janelas de sacada e gradeamentos em ferro forjado

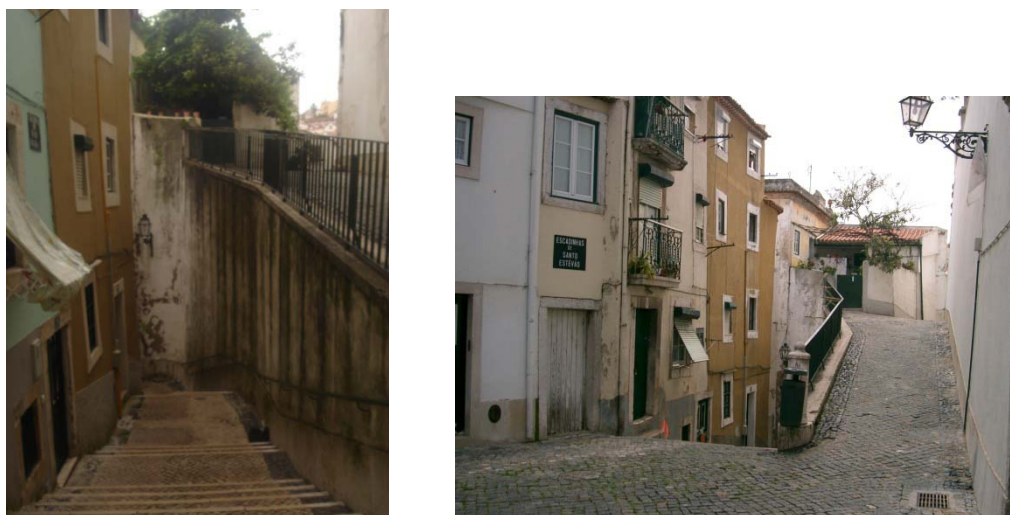
Figura 3.13: 1. e 2. Acessibilidades pela Calçadinha de Santo Estevão

As acessibilidades aos edifícios são, exclusivamente, pedonais, pelo que haverá a necessidade de criar mecanismos de transporte do material de demolição até aos veículos. (Figuras 3.13 e 3.14)

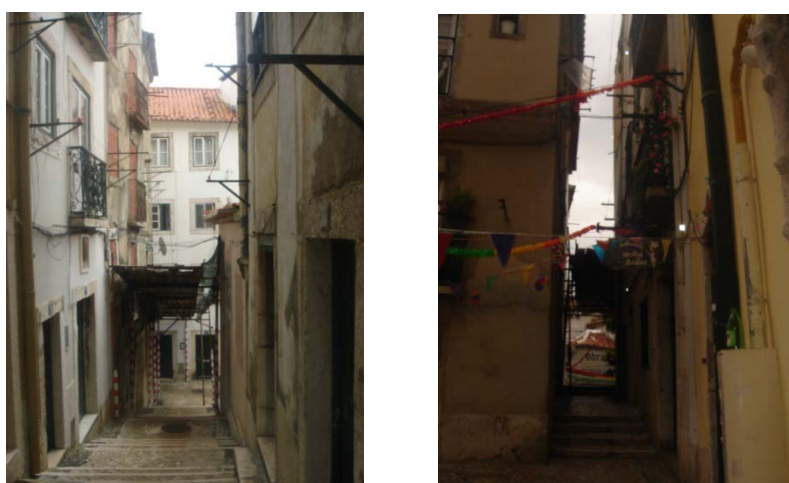
Figura 3.14: 1. e 2. Acessibilidades pela Escadinhas de Santo Estevão

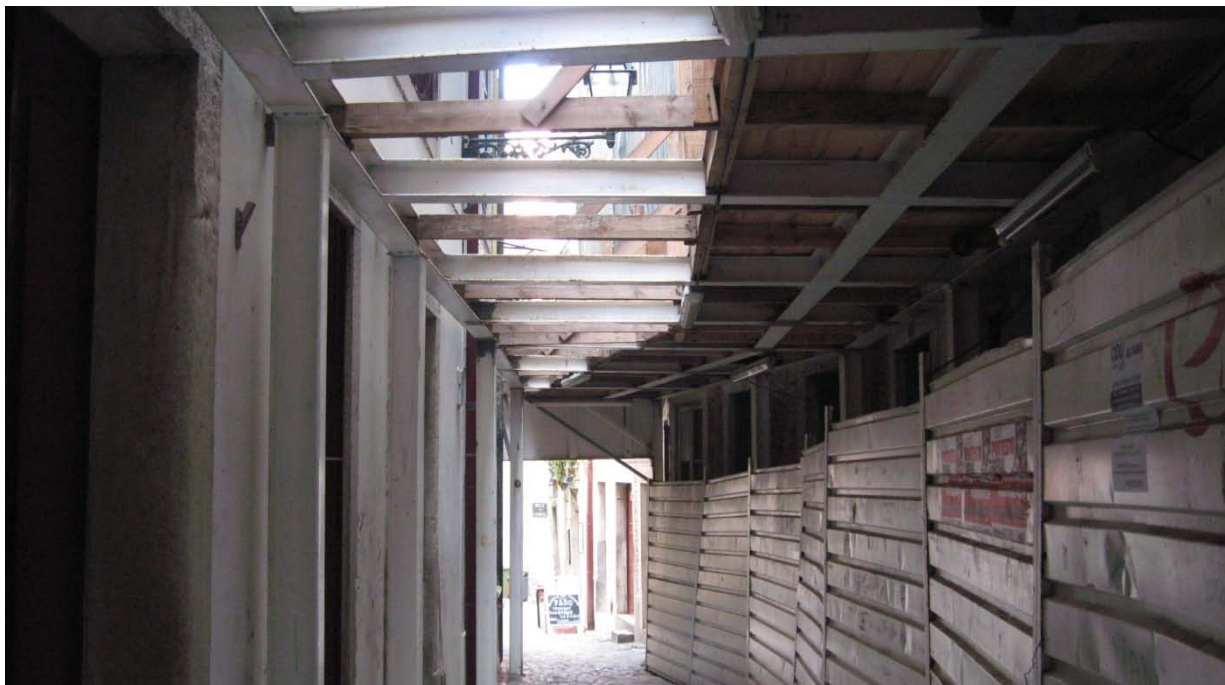
Na área de intervenção em estudo, verifica-se a existência de estaleiros a uma distância considerável dos edifícios em reabilitação, optando-se em muitas situações por se manterem operacionais as ruas e zonas de circulação pedonal, colocando-se andaimes a partir do primeiro piso, fazendo-se, deste modo, uma gestão do espaço em altura.

Figura 3.15: Estaleiro: mantém-se a circulação pedonal e desenvolvem-se plataformas verticais para a circulação na envolvente exterior do edifício.

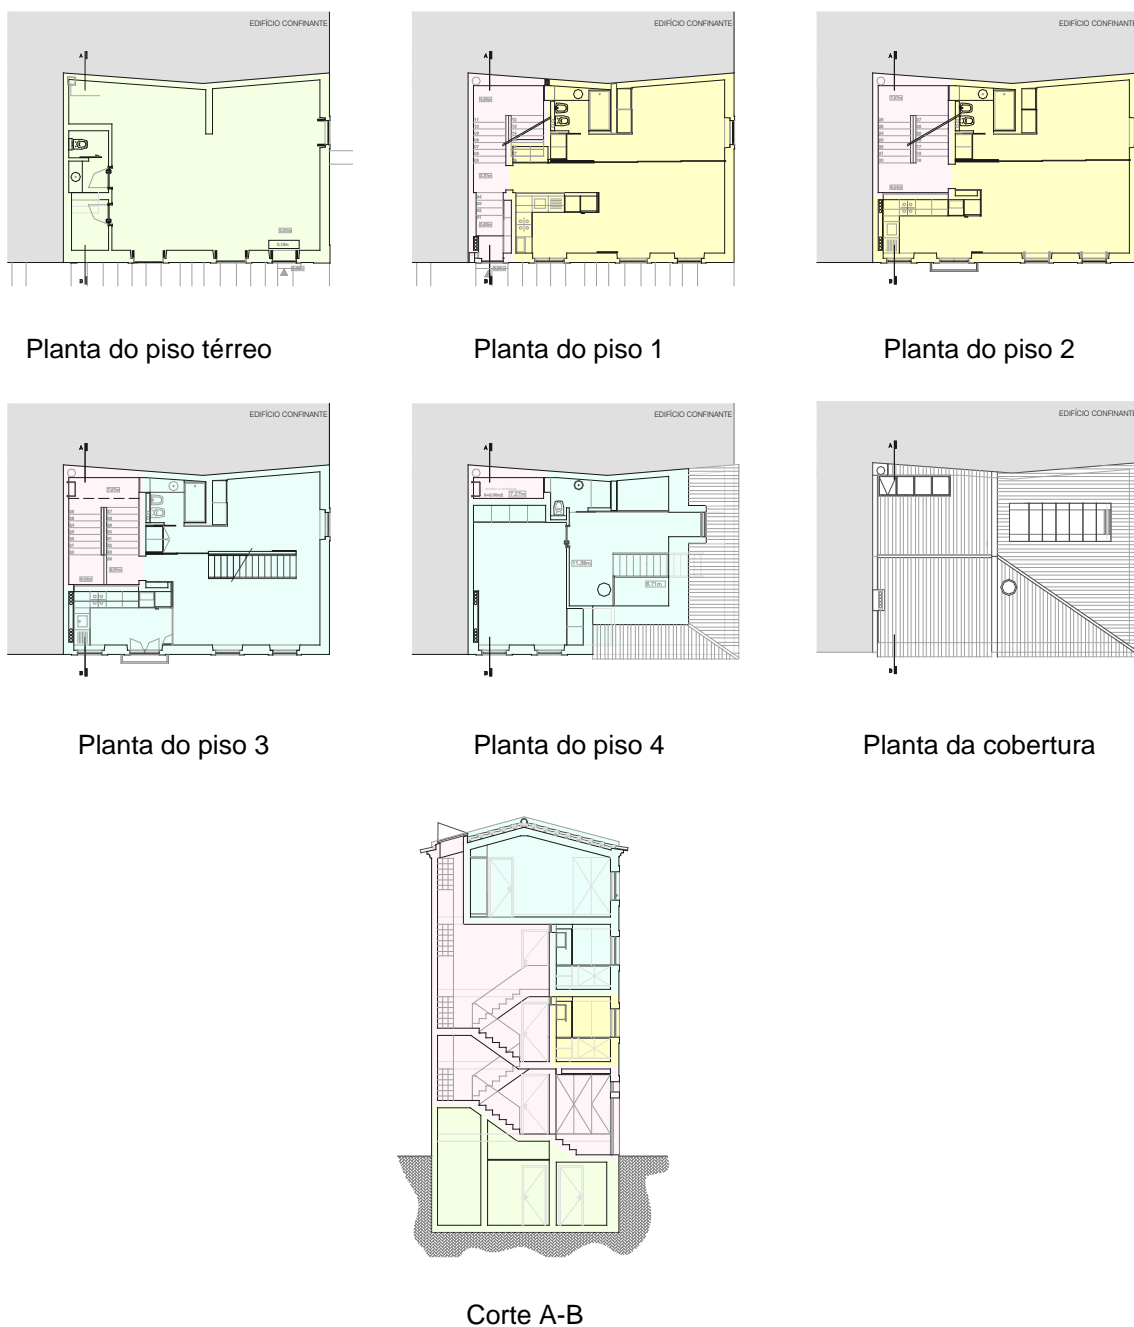
Figura 3.17: Distribuição funcional: Plantas do piso térreo, dos pisos 1 a 4, da cobertura e corte A-B [23]

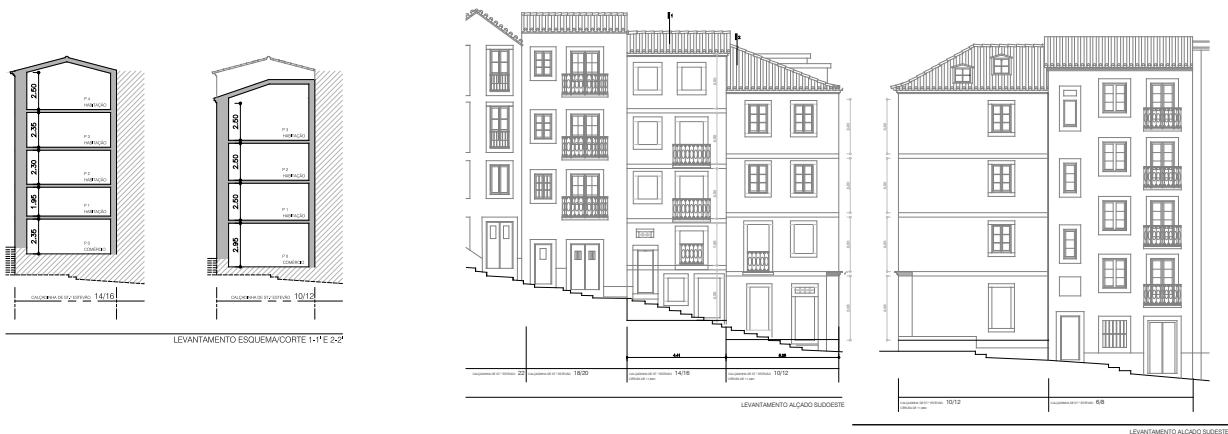
Figura 3.18: Levantamento: A caracterização dos edifícios, o levantamento e as fotografias do existente proporcionam uma visão do estado actual do edifício. [23]

Relativamente à questão do levantamento, importa referir que este deve ter o máximo rigor, uma vez que, após a demolição, este registo torna-se, juntamente com o levantamento fotográfico, num documento imprescindível para a manutenção da memória visual e história do lugar.

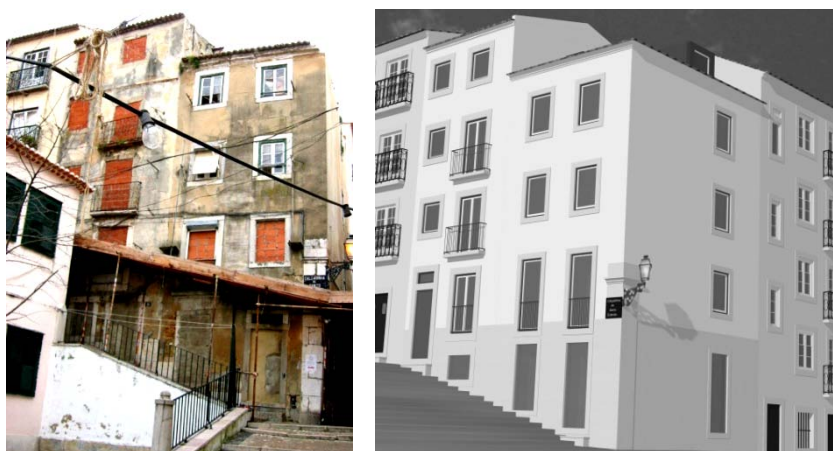
Figura 3.19: Antes e Depois – Simulação [23]

A simulação do edifício antecipa a aparência que se pretende com a presente intervenção. (Figura 3.19).

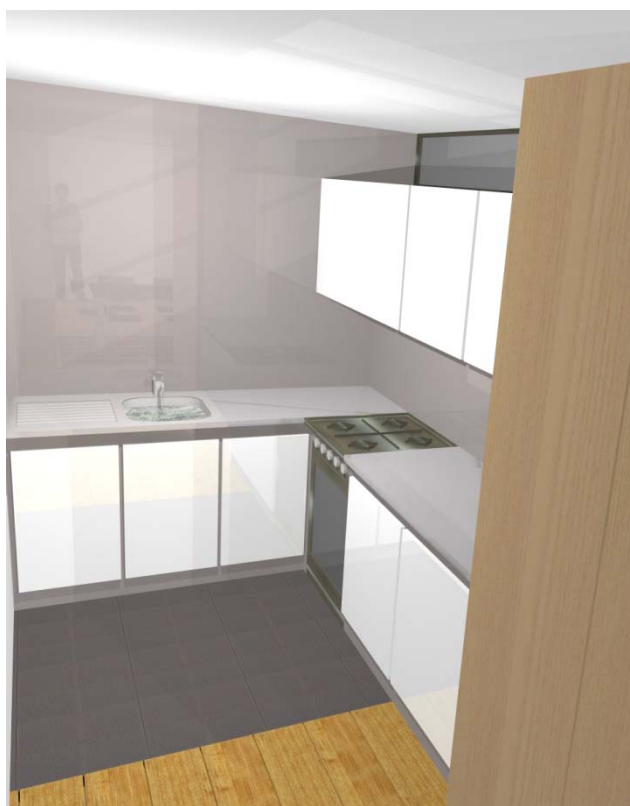
Figura 3.30: Cozinha (T1B e T2 duplex): Entre os armários superiores e o tecto propõe-se uma bandeira em vidro que permite a entrada e distribuição da luz natural até à zona mais interior do edifício. [23]

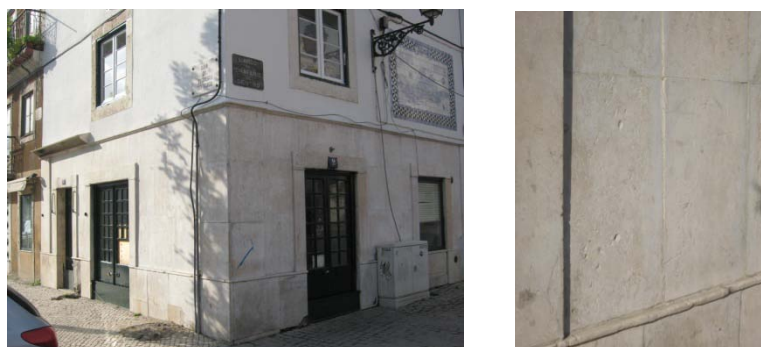
Figura 3.33: Edifício revestido com pedra ao nível do piso térreo: Largo do Chafariz de Dentro e Rua do Terreiro do Trigo.

Para a protecção da zona mais exposta ao nível do piso térreo, propõe-se a execução de uma solução bastante comum nesta área de intervenção, revestindo-se a parede exterior do espaço destinado a comércio com pedra. Deste modo, a zona mais exposta fica protegida de eventuais acidentes ou mesmo de vandalismos (Figura 3.33).

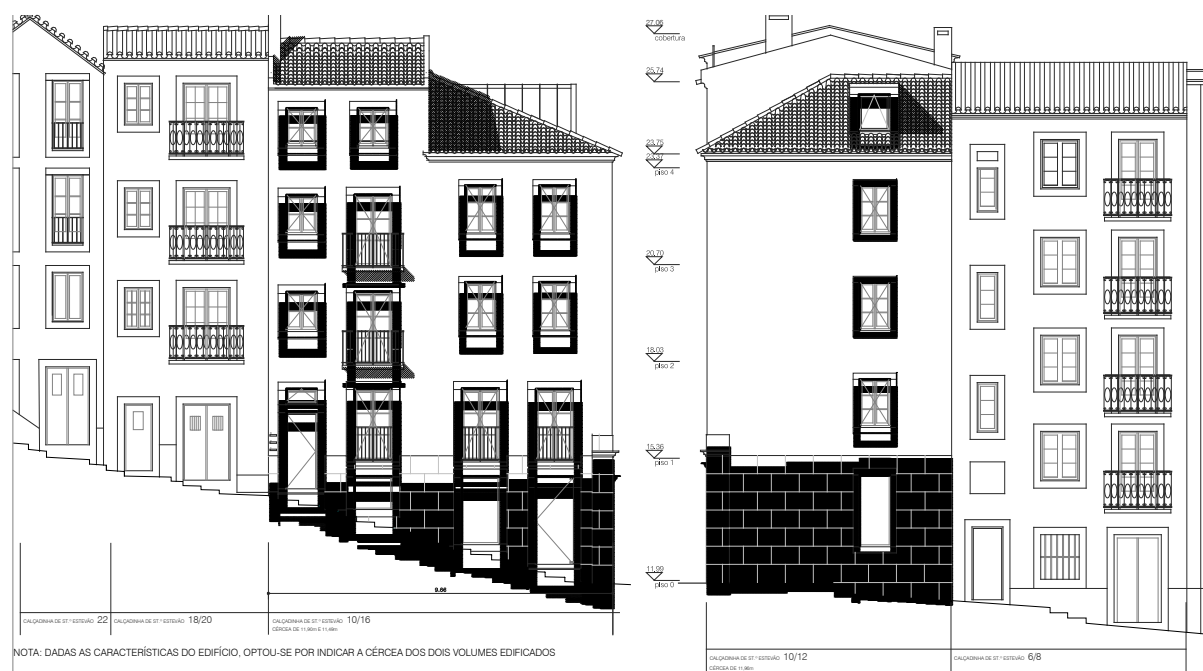
Figura 3.34: Alçados Sudoeste e Sudeste: Sistema tipo ETICS protegido com revestimento em pedra ao nível do piso térreo. [23]

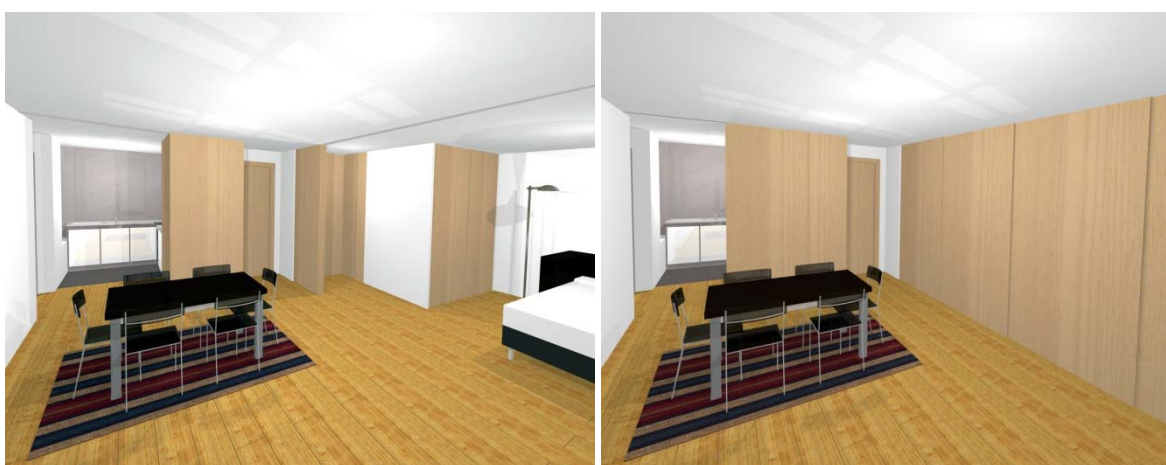
Figura 3.35: Simulação dos espaços interiores: Criação de aberturas, possibilitando a junção dos vários compartimentos através da aplicação de sistemas de paredes reposicionáveis e/ou amovíveis. [23]
